## Vedlegg 2

Foto tatt av Statens naturoppsyn Kirkenes i 2015 og 2021. Fotoene viser hvordan motorferdsel i den sørlige delen av Store Sametti- Skjelvatnet naturreservat påvirker vegetasjon og terreng. Fotoene er tatt fra deler av traséen som Garnisonen i Sør-Varanger ønsker å benytte til sin aktivitet.

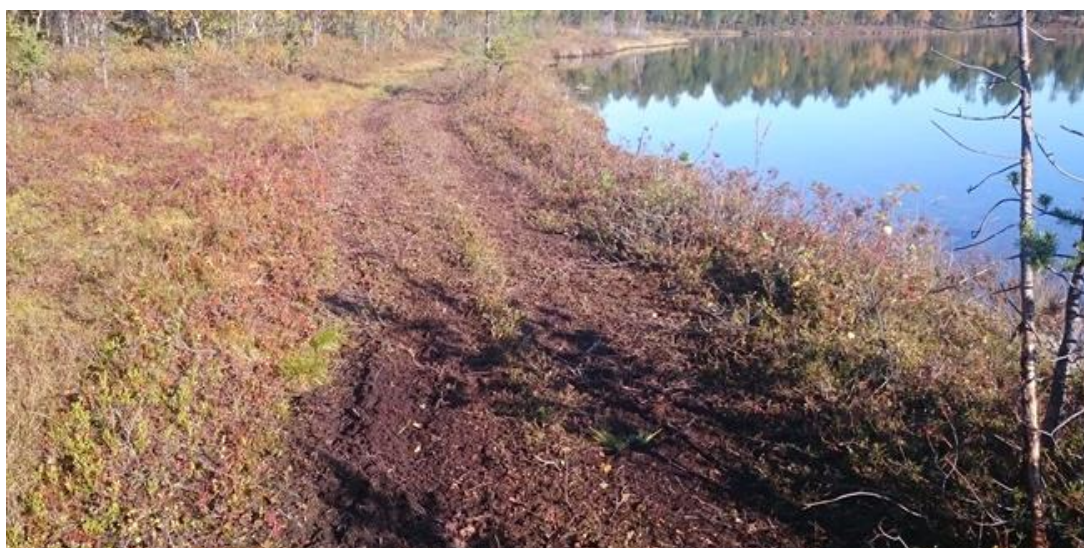
*Figur 2 Kjørespor langs vann. Ut fra bildet må en kunne anta at kjøringen har vært omfattende og foregått over lengre tid. Sporene er ikke dype, men vegetasjonen i selve kjøresporet er mer eller mindre ødelagt.*

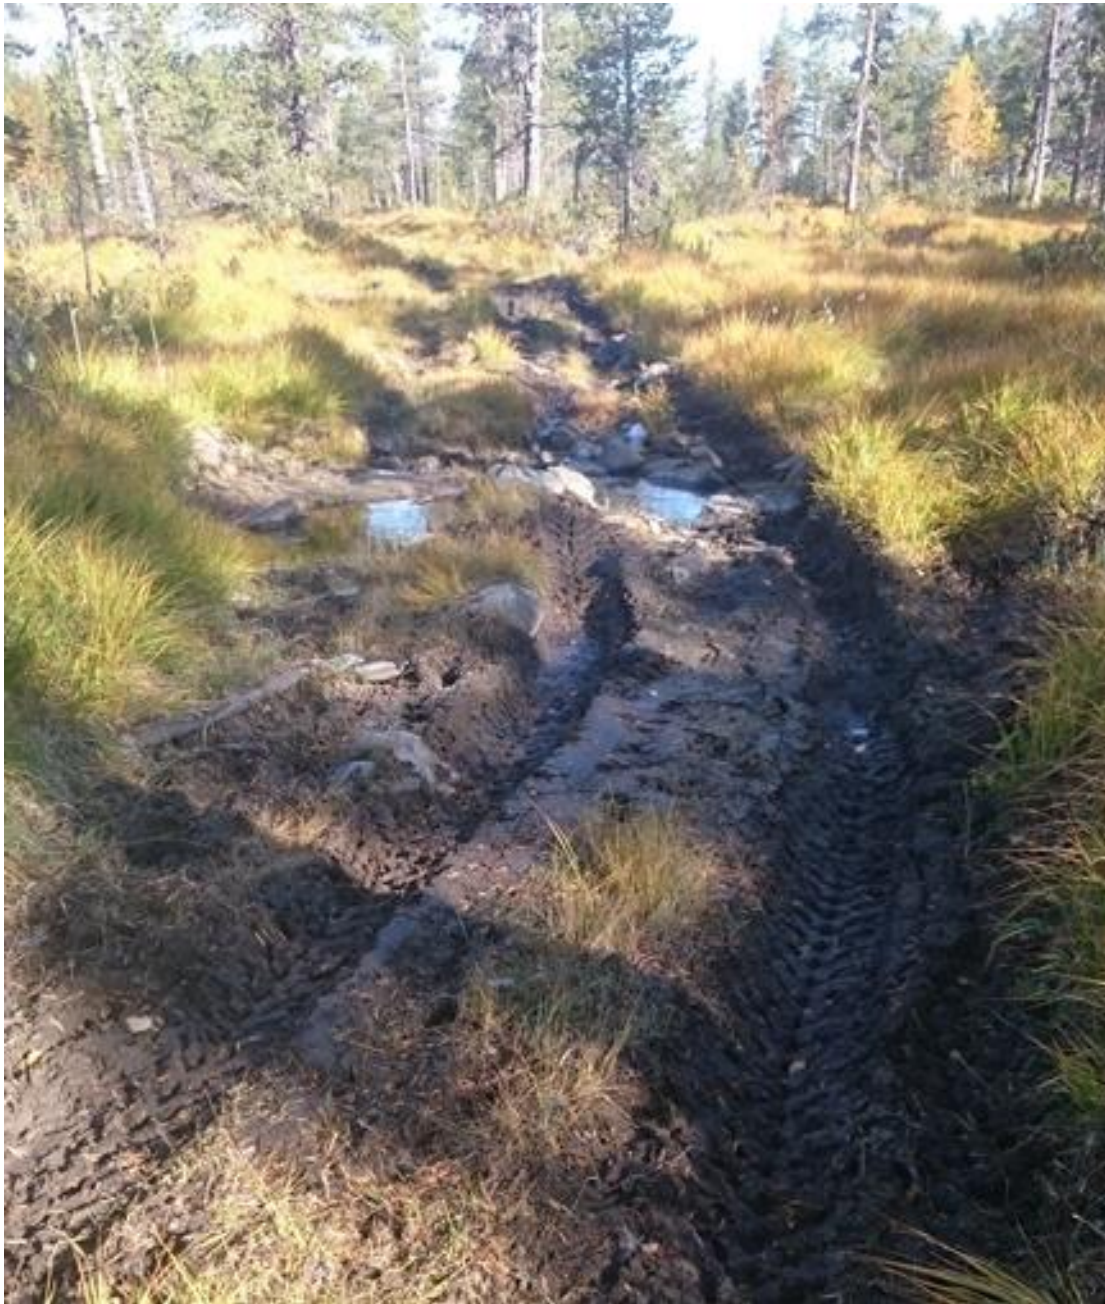
*Figur 3 Her har det oppstått forholdsvis dype kjørespor i fuktig grunn og vegetasjonen er mer eller mindre ødelagt i selve kjøresporet..*

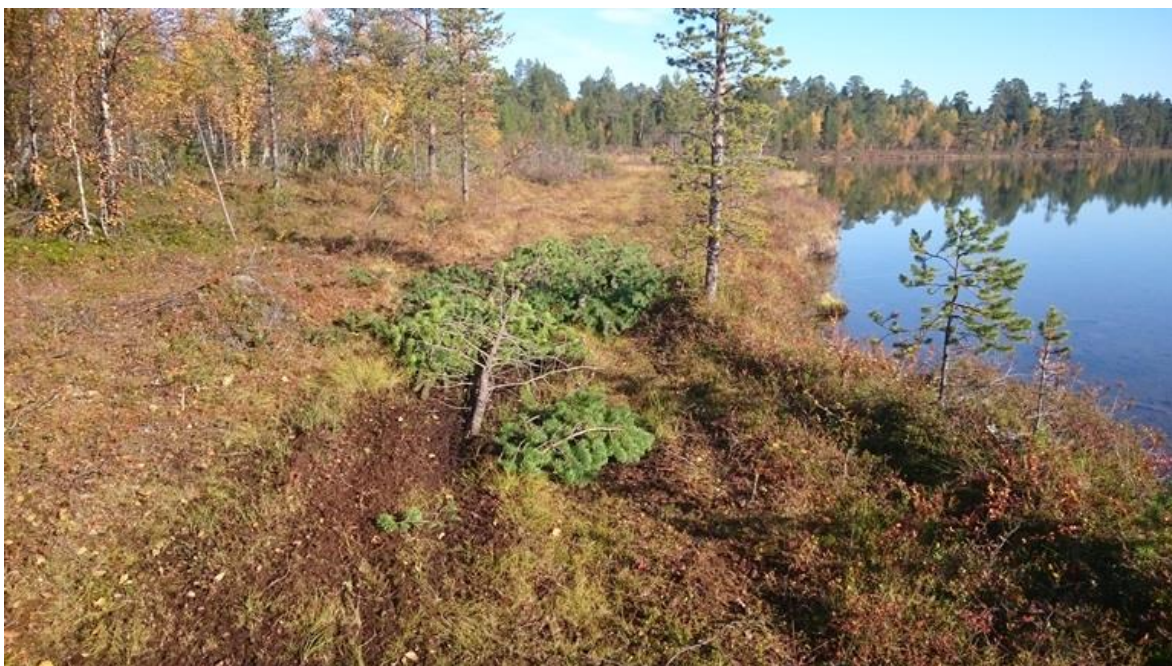
*Figur 4 Her har det blitt hogd furutrær langs traséen.*

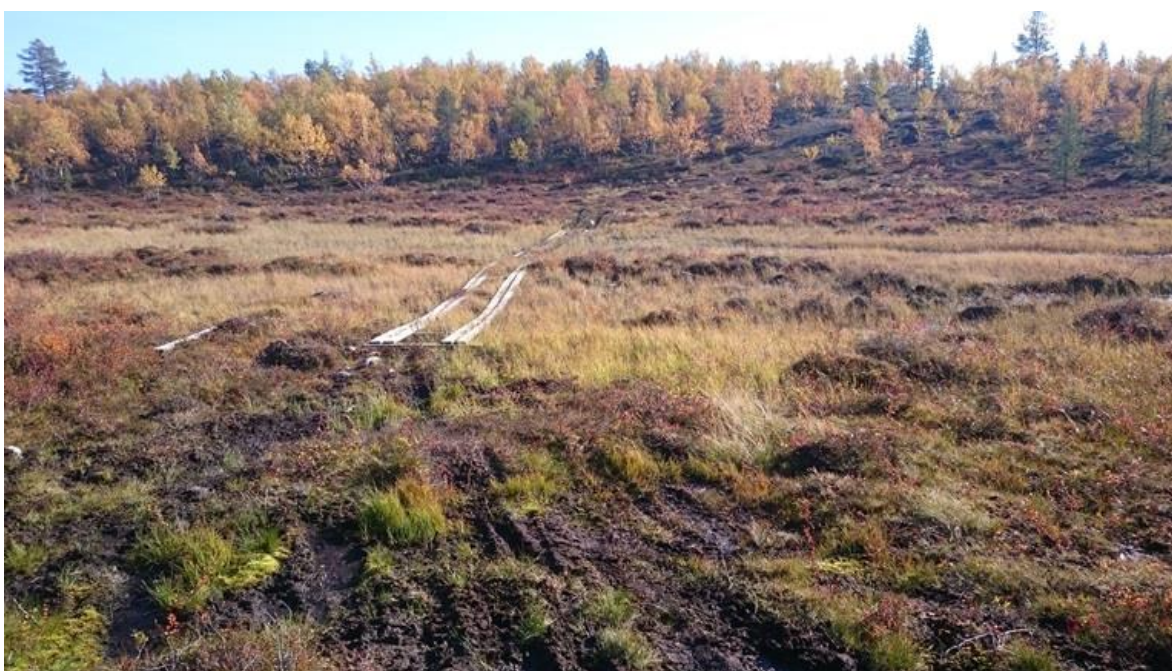
*Figur 5 For å redusere omfanget av kjøreskader på grunn og vegetasjon, og for å gjøre kjøretraséen lettere fremkommelig, er det lagt ut klopper over et større våtmarksområde.*

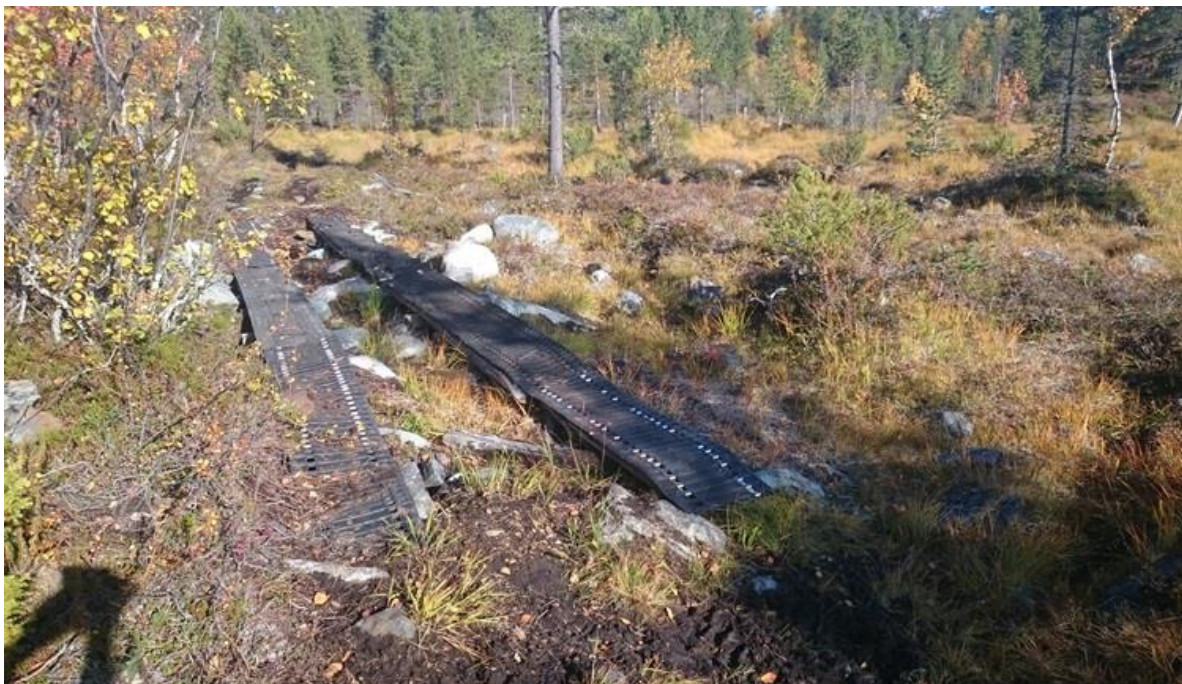
*Figur 6 På deler av kjøretraséen er det lagt ut gummibelter for å lette kjøringen.*

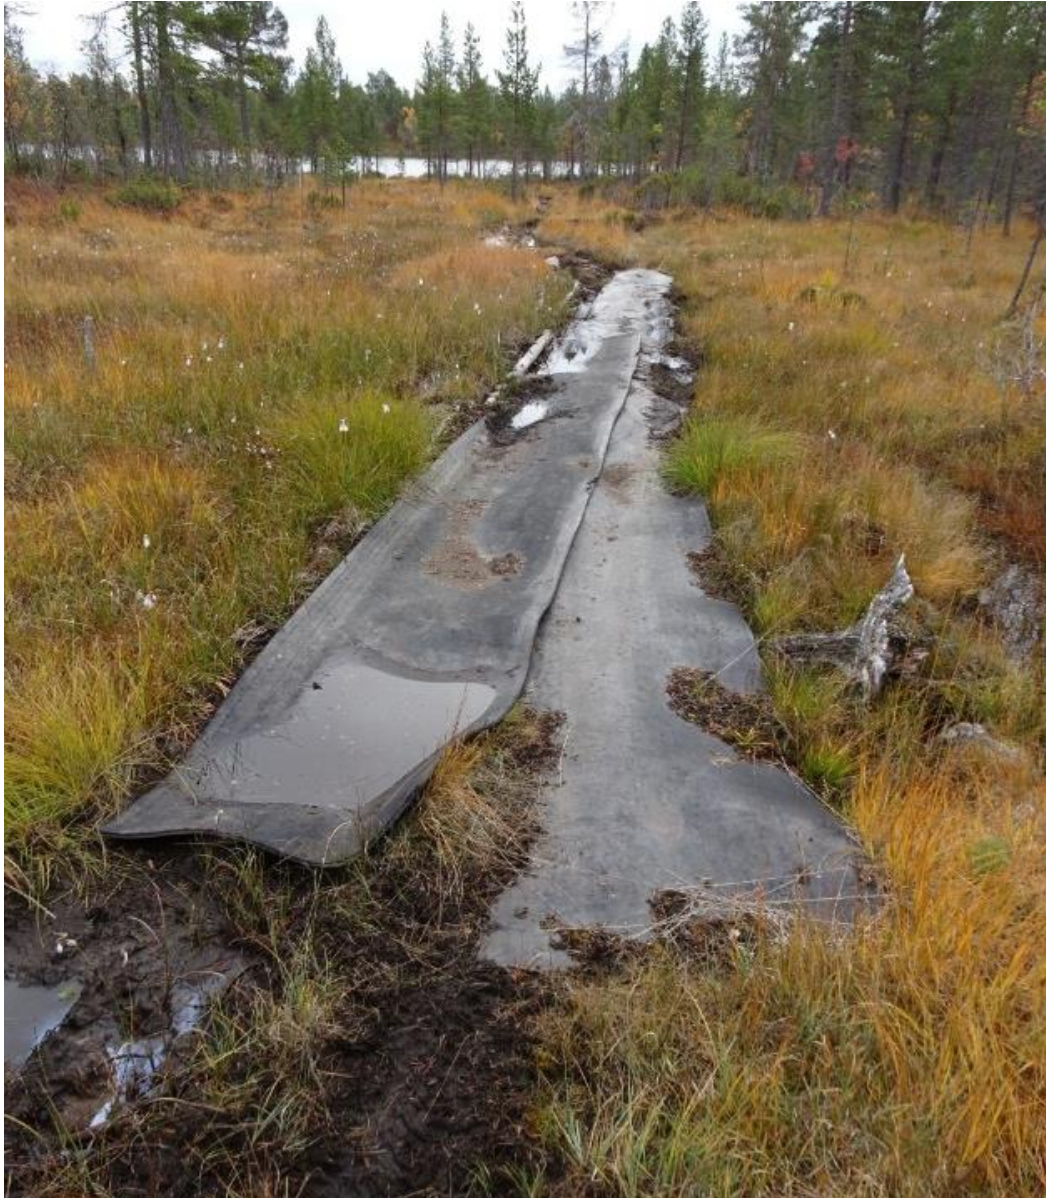
*Figur 7 Store gummimatter er lagt ut for å kunne kjøre i våte myrområder. Det er dannet omfattende kjørespor som følge av kjøringen.*

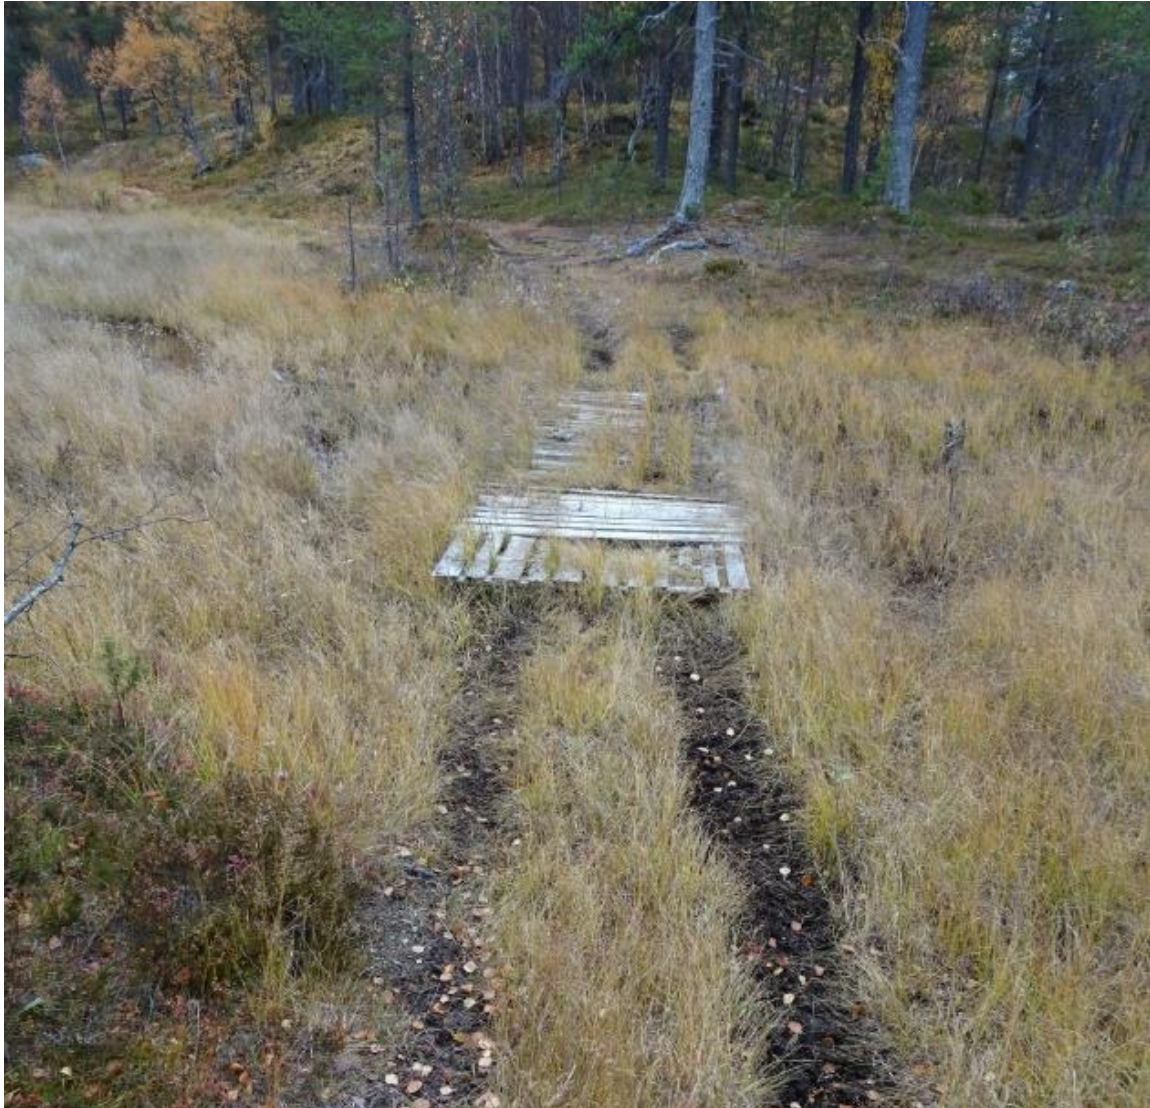
*Figur 8 Her går det et lite bekkedrag, og sporene i forkant av kloppen (trekonstruksjonen midt på bildet) tyder på at det har forgått motorisert ferdsel nokså nylig.*
