Folgefonna  
nasjonalparkstyre

## Partsbrev - Søknad om restaurering og vedlikehald av Ridestien i Tokheimslia - Odda - Buer landskapsvernområde - Folgefonna nasjonalparkstyre

## Framlegg - Søknad om restaurering og vedlikehald av Ridestien i Tokheimslia - Odda - Buer landskapsvernområde - Folgefonna nasjonalparkstyre

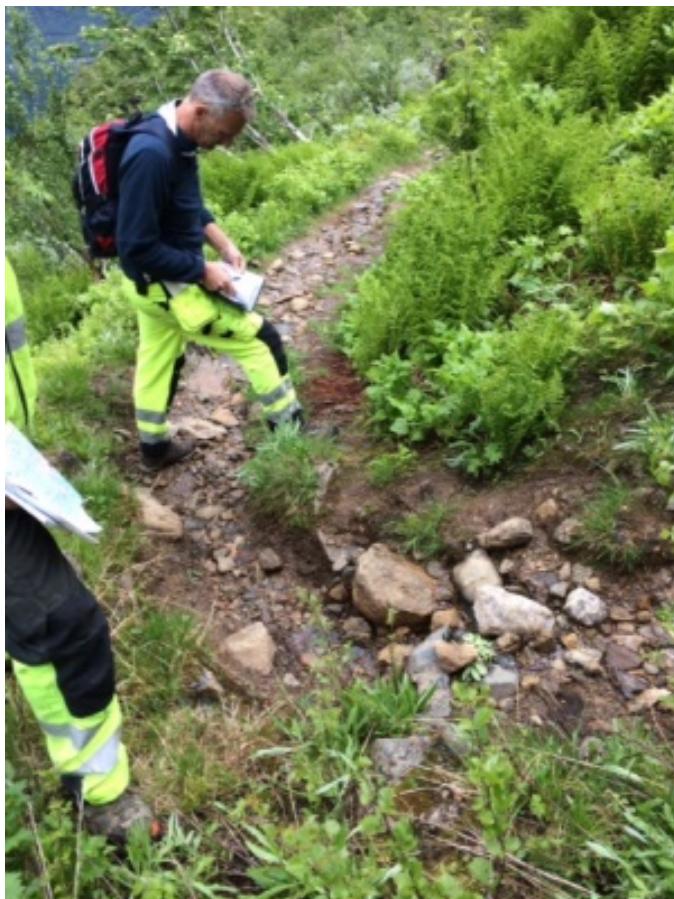
Figur 1 Døme på konkret tiltak. Her skal det avrettes med pukk og renskes noe på innsiden av stien. Det skal også tas noe vegetasjon på utsiden, men vær forsiktig med kanten. Den er stabil slik den ligger nå. Som på resten av stien er det viktig med en grøft på innsiden som går ut i svingen. Større steiner i stien fjernes og brukes eventuelt til forsterking av ytterkanten eller som støtte på innsida.

*«Det er en god del utvasking av finmassene i stien. For å rette opp dette vil en fylle på pukk, gradering 16-32 og 0-32mm. Den groveste pukken legges i bunn. Oppå pukken legges det et lag med stedlige masser. Dette for at inngrepet skal være minst mulig synlig. Denne løsningen vil gi en bedre drenering av stiftfundamentet På deler av stien er det nok å rette av de stedlige massene. På enkelte plasser skal det legges Stein i bunn av skråningsfoten på innsiden av stien for å forhindre at finmassene siger inn i stien. På de strekningene hvor det er ekstra vannsig må det lages gode grøfter på innsiden av stien slik at en får ledet vannet enten til nærmeste tverrgrøft, eller til utløp i en sving.*

*Det er viktig å få laget gode tverrgrøfter slik at overvannet ikke renner for langt i stien. I områder der det antas å bli en del overvann lages noen ekstra solide grøfter, se skisse nedenfor av det vi kaller hovedgrøfter. I tillegg kommer det en del mindre grøfter hvor det bare graves ned i topplaget på stien. Her også er det viktig at kanten på nedsiden er høyere enn den øverste. Tverrgrøftene plasseres når arbeidet startes opp.*
